## חוות דעת מומחה

ת.א. 1401/08 בבית המשפט המחוזי בת"א  
בעניין מיכאל שמעי ת"ז 034439257 נ. מנורה, כלל ואח'

### תיאור חוף הרחצה "דוגית"

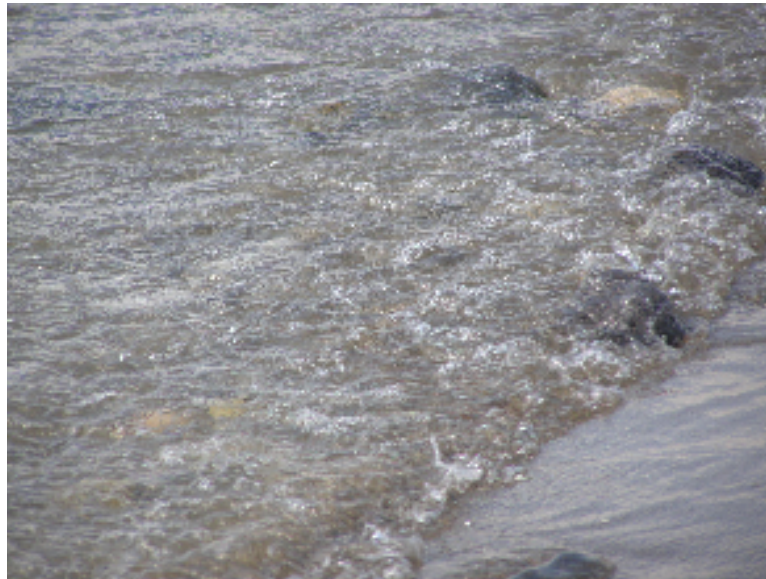
גזרת החוף מאופיינת במצע של חלוקי נחל וחול וכך גם בתוך המים בעומקים שבהם הנופשים יכולים לעמוד. ראה תמונות 3-6 להלן.

תמונה 3: צילום שפת המים של חוף דוגית – חול וחלוקי נחל

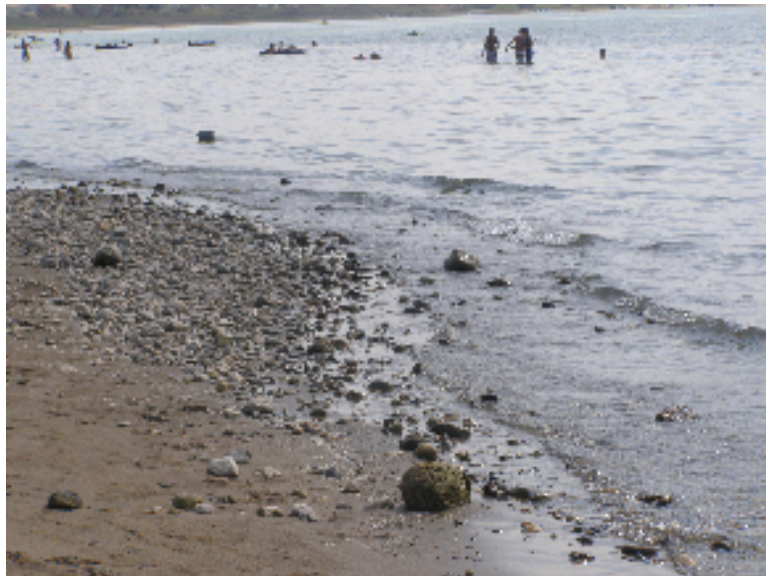
תמונה 4: צילום שפת המים של חוף דוגית – חול וחלוקי נחל
