## חוות דעת מומחה

ת.א. 11880/05 בבית המשפט השלום חיפה

בעניין עיזבון המנוחה נאוה שאר ישוב ז"ל נ' מדינת ישראל (משרד

### נסיבות המקרה

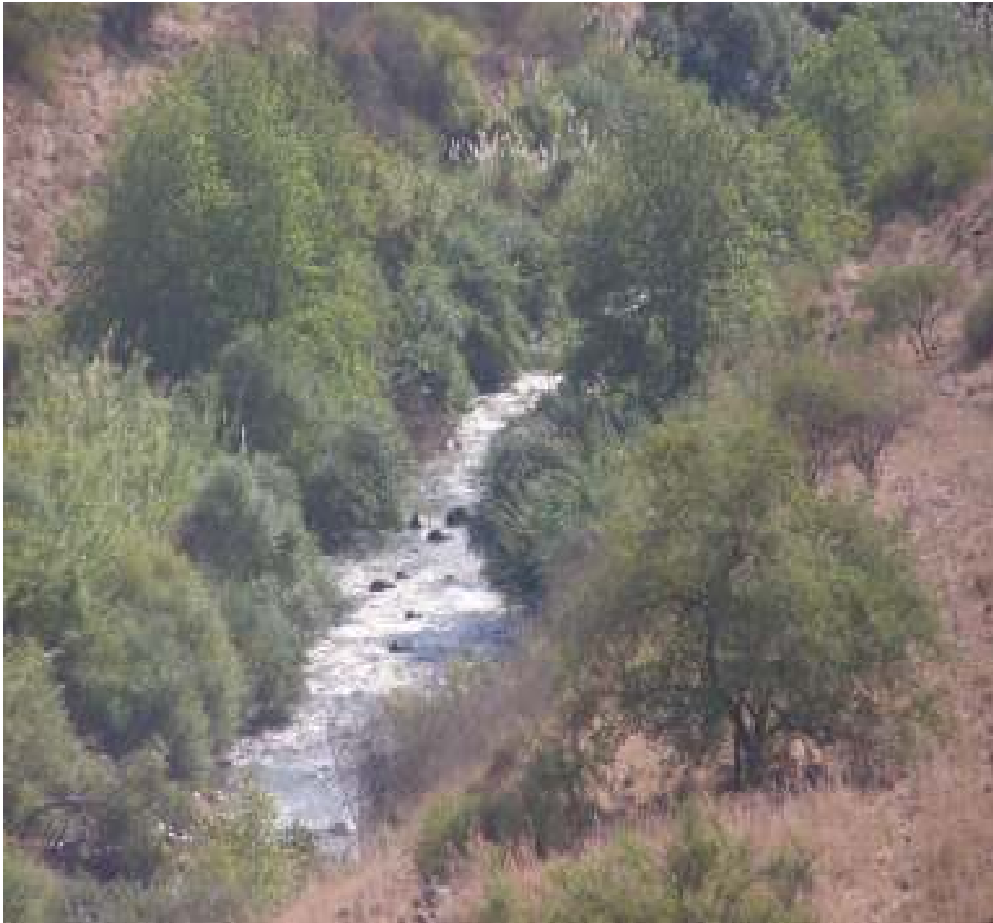
היוצר שיפוע ממוצע של כ- 3%. אופי הזרימה של הירדן באזור זה הינו על כן מהיר וחזק וביכולתו לגרוף בדרכו חלוקים בעלי קוטר גדול ושברי עצים גדולים. הערוץ כולל סלעים רבים שיוצרים מפלים וכן צמחייה עשירה הכוללת עצי ערבה, שיחי פטל, הרדוף הנחלים ועוד.

תמונה 1 - קטע באזור הירדן ההררי בסמוך לכפר הנשיא - אוקטובר 2007 (צילום ד.לבקוביץ)

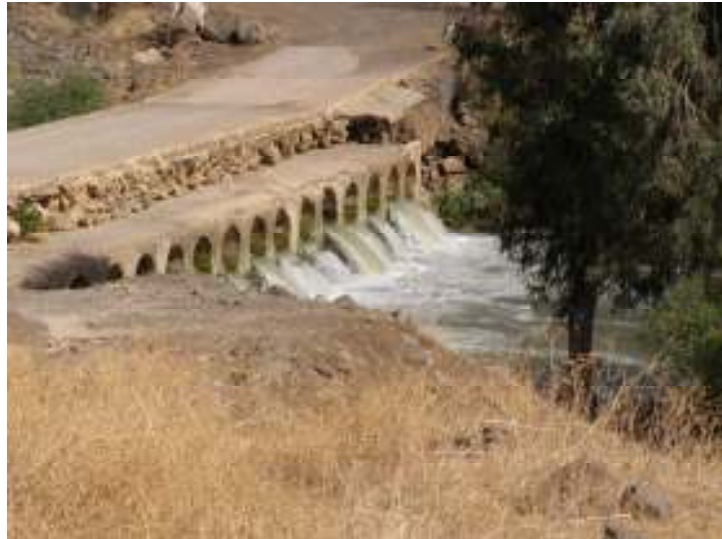
2. **מבנה ויעוד הגשר -** הגשר בנוי מצינורות יצוקים מבטון שקוטרם כ- 1 מטר ושתפקידם לאפשר למי הירדן לזרום מתחת לגשר לכיוון דרומה לכנרת. עפ"י התצהיר של נציג צה"ל ששימש לפני המקרה כקצין הנדסה באוגדת רמת הגולן, הגשר הוקם לפני שנות ה-80. לא ידוע מי יזם את הקמת הגשר או פרטים אחרים בהעדר מסמכים המאמתים מידע של הקמתו. הגשר נמצא בשימוש לא שוטף של הצבא לצרכים אופרטיביים של העברת כלים כבדים של צה"ל מגדה לגדה של נהר הירדן בעת חירום. כמו גם הגשר משמש חקלאים בסביבה. הגישה אל הגשר והיכולת לעבור עליו (מבחינת תעבורה) נבדקים על ידי קציני בטיחות ואו גורמים הנדסיים של צה"ל לפני קיום תרגילים.

תמונה 2- מבט על הגשר מצד דרום - אוקטובר 2007 (צילום ד.לבקוביץ)

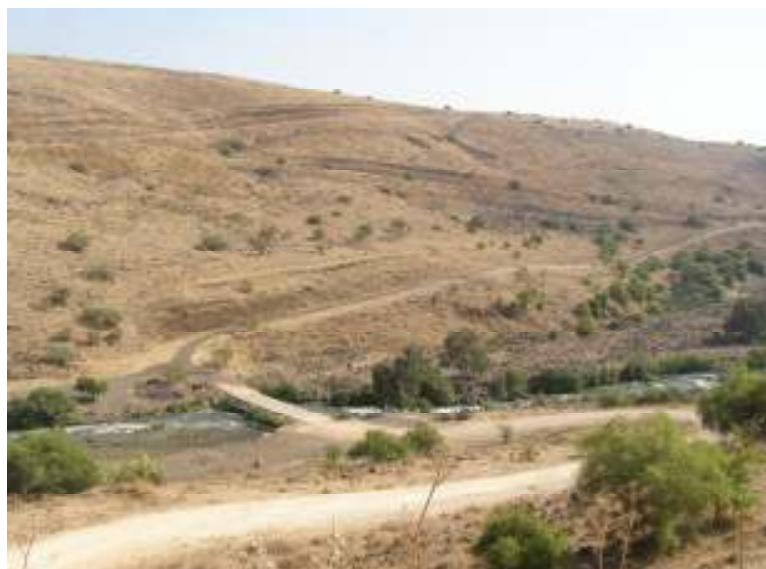
3. **גישה לגשר - הגישה לנהר ולגשר חופשית.** קיים שביל גישה עד לגדות הנהר המאפשר גישה גם לרכבים.

תמונה 3- מבט-על של נהר הירדן וגשר כפר הנשיא (צילום ד.לבקוביץ אוקטובר 2007)

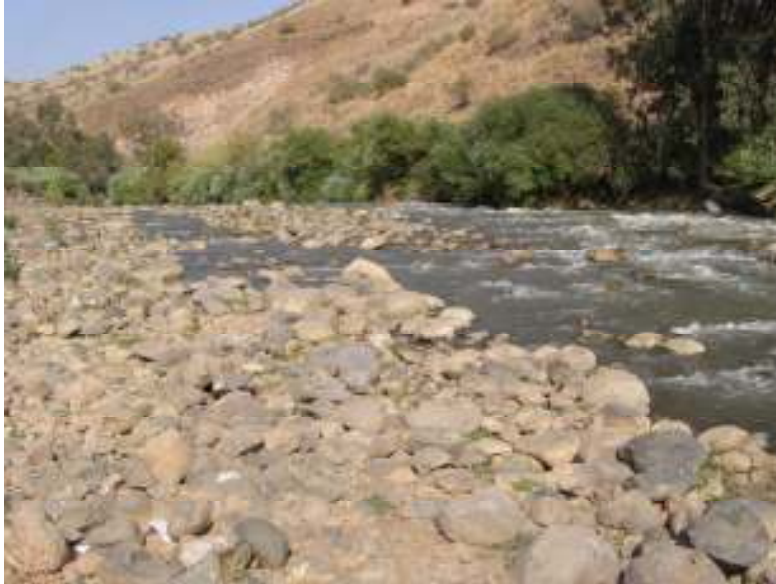
4. **תנאי רחצה - המים בסמוך לגדה רדודים יחסית אך בעלי זרימה חזקה הנראית לעין ונשמעת היטב לכל בר-בי-רב.** גם בסוף הקיץ כאשר זרימת המים חלשה יחסית.

תמונה 4 - קטע באזור הירדן ההררי מצפון לגשר - אוקטובר 2007 (צילום ד.לבקוביץ)

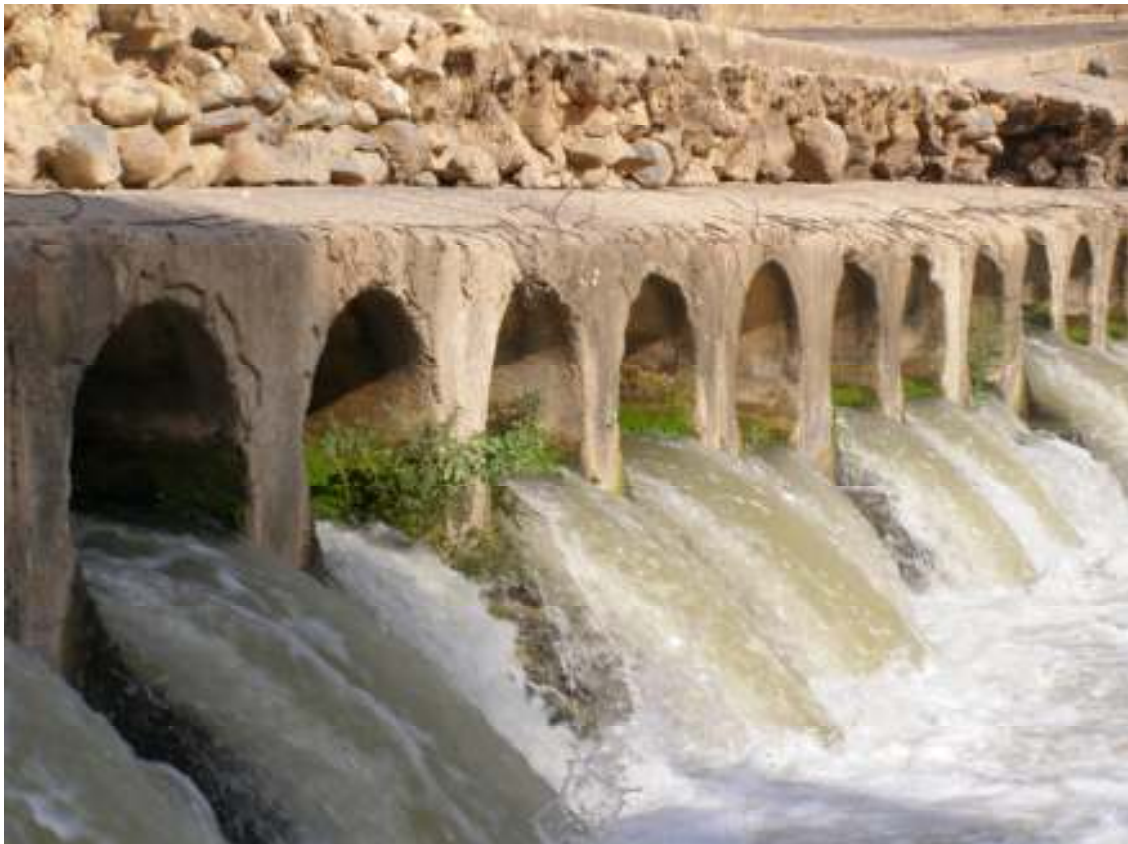
טוען המומחה מטעם התביעה כי עקב השיפוע התלול נסתמים כמעט בכל שנה בעונת השיטפונות חלק מצינורות הניקוז של הגשר (לפעמים כולם) בסחף וכדו'. מביקורי בשטח ולא פעם או פעמיים נוכחתי לראות שצינורות הניקוז היו פתוחים לזרימה חופשית ואין אני מבין מאין שואב המומחה מטעם התביעה את הביטחון שבזמן המקרה היו צינורות הניקוז סתומים בחלקם ומה היה הגורם לחסימה. ראה תמונה מספר 5 להלן.

תמונה 5 – פתחי הניקוז של הגשר. מבט מצפון - אוקטובר 2007 (צילום ד.לבקוביץ)

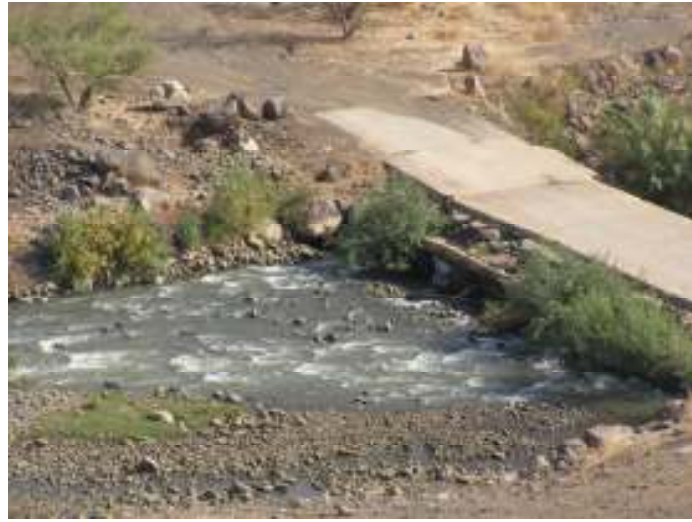
כאמור לעיל אין כל מידע מוסמך לגבי מצב ניקוז הצינורות של הגשר ביום המקרה, כלומר אם חלקם היה חסום למעבר מים, ואין מידע ברור היכן נחסמה דרכה של המנוחה. כך או כך טענתי היא כי כל אדם סביר יכול להבחין בקלות שקיימת זרימה חזקה לפני הגשר, גם כאשר צינורות הניקוז פתוחים, והזרימה נראית בבירור לעין. אין אני יכול לקבל כלל את טענת המומחה לפיה אותה יניקה לכאורה איננה נראית לעין והראיה לכך היא תמונה מס' 6 בהמשך שבה מבחינים

בבירור בזרימה החזקה של המים, ומי שנמצא שם גם שומע את הזרימה היטב. בצילום הבא מבט-על של הגשר מכיוון צפון לדרום. בתמונה זו ניתן להבחין בזרימה החזקה של הנהר ובתקופה שבה הזרימה איטית יחסית בסוף הקיץ.

תמונה 6- מבט-על של נהר הירדן מצידו הצפוני של גשר כפר הנשיא (צילום ד.לבקוביץ אוקטובר 2007)  
**קובע המומחה מטעם התביעה כי אין מנוס מלקבוע שהרחצה בקטע זה של הירדן מסוכנת ביותר למרות החזות החיצונית של המקום הנראית תמימה ביותר ולמרות שהמים בקרבת הגדות רדודים מאד.**

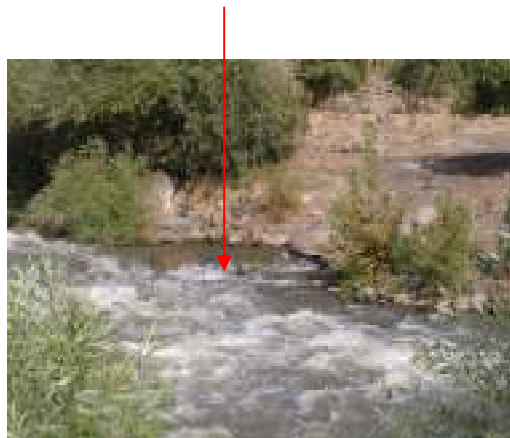
החזות החיצונית של הנהר איננה מטעה מכיוון שהזרימה נראית היטב כאמור גם בתקופה שלפני החורף שבה הזרימה יחסית איטית. בתמונה הבאה (תמונה 7) קטע קטן וייחודי בנהר שבו מקווה מים לכאורה שקט אולם גם במקום זה מבחינים בבירור בעין וגם שומעים היטב את הזרימה חזקה בסמוך, כך שכל בר-בי-רב סביר היה נשמר לנפשו.

תמונה 7- נהר הירדן מצידו הצפוני של גשר כפר הנשיא (צילום ד.לבקוביץ אוקטובר 2007)
